大学における労働安全衛生管理の事例研究

Case Study of Intramural Labor Safety and Health Management in University

4. 観察事例

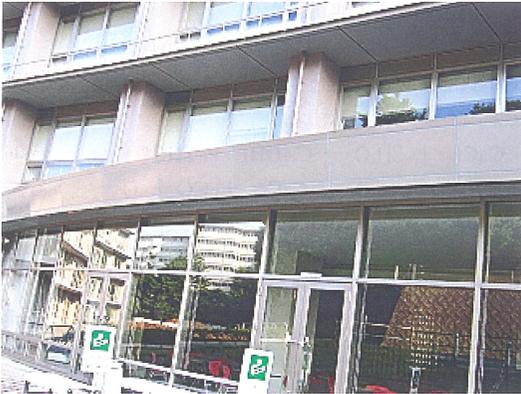
A棟には、社会環境学部と工学部の3学科（生命環境科学科、電気工学科および電子情報工学科）が設置されている。写真1は平成16年8月5日にA棟1階の庇部分の概観を撮影したものである。写真2は同日に1階の工学部側中央部分の庇を下から上に向けて撮影したものである。ここには白い析出物が観察され、このような箇所が数箇所見られる。また、8階に僅かであるが白い部分の析出も観察できる。庇の外側を囲ってある金属部分の下側の腐食も見られる。写真3は平成16年11月3日に水が滴る庇の部分で2階から撮影した

写真1. A棟の底部分

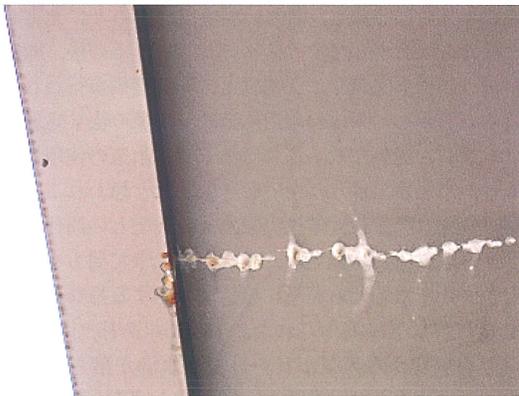
写真2. 底部分の腐食

一部を示すものである。これは鉄骨材の部分的な腐食が進行していることが観察できる。庇の白い析出部分と金属の腐食については、次の点が考えられる。

① コンクリートには凝固過程で混入された空気によって凝固収縮に伴う種々の大きさの細孔および微小な割れが形成される。しかし、新しいコンクリートはpHが12～13.5程度の強アルカリ性であるため、簡単に腐食・劣化するとは考え難い。

② 酸の場合には、コンクリートはセメントの成分である石灰分を溶出し、溶出物は気象条件に伴い炭酸カルシウムおよび硫酸カルシウムの白い析出物となって露出する。更に、酸性物質の溶解浸食作用によって鉄の表面に酸化物ができる。これによってコンクリート内部で膨張が始まり、コンクリート自身に亀裂が発生する。このような侵蝕および膨張の両作用の繰り返しによってコンクリートの破壊が一層進行するので、酸によるpH値の低下は不動態被膜が加速度的に破壊される。いずれにしても鉄骨材の不動態被膜が劣化していく。ここで問題なのは、塩化物イオンにより侵蝕された鉄骨材の修復が困難になるという事である⁶⁾。実際の環境汚染物質（SO_x, NO_x および塩化物イオン）の酸による酸性雨は全地点平均のpHが4.8～4.9の酸性⁷⁾を示す。この事より中和を考慮してもコンクリートの劣化には長い年月が必要となる。また、コンクリートには、防水処理が施されているため通常気象変化の影響があっても鉄骨材の腐蝕・コンクリートの劣化が簡単に進むとは考え難い。

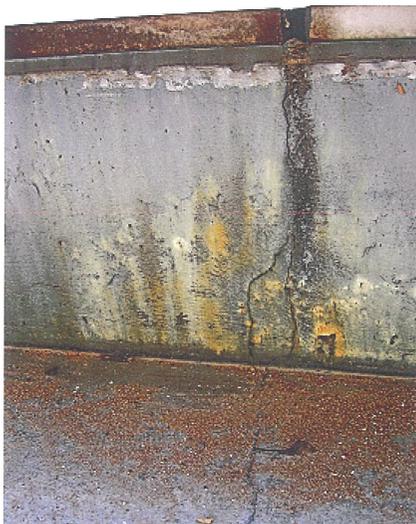
写真3. 2階から見た底部分の腐食

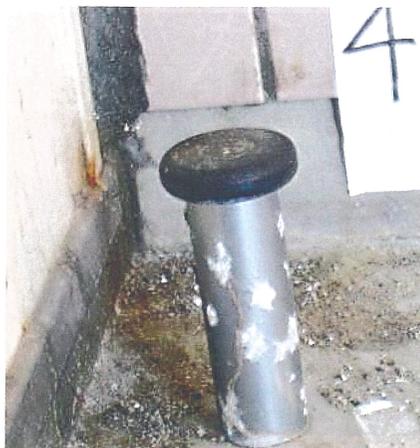
非常階段側には、ドアが直接壁等に当たらない様に止め金具を取り付けてある。写真4（4階）、写真5（5階）、写真6（6階）は平成16年8月5日にこのそれぞれのドア止め金具の腐食の状態を撮影したものである。腐食の度合いは5階と6階が激しい。5階と6階の腐食は4階とはその度合いが明らかに異なる。4階から6階までのドア止め金具の腐食の写真を比較する事で以下のことが分かる。

- (1) 4階のドア止め金具の腐食はpHの低下と共に金具成分の金属が溶出し、酸化して白い析出物になったものと考えられる。腐食による析出物は金具面全体に、均一に広がったものではなく局部的なものである。
- (2) 5階、6階のドア止め金具の腐食は約3年半で表面全体が白い析出物で覆われている事から腐食性の

写真4．4階の非常階段のドア止め金具の腐食

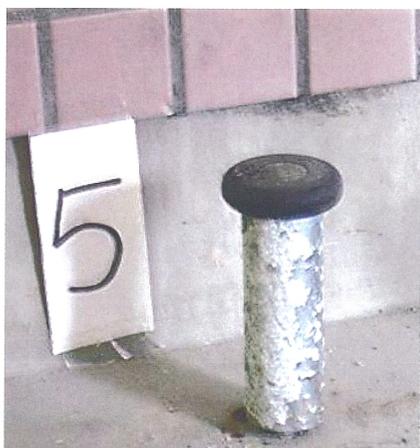
写真5．5階の非常階段のドア止め金具の腐食

強い物質により金属が溶出し、酸化物となったものと考えられる。但し、5階の止め金の白い表面部分の欠落は椅子との接触によるものと思われる。2階、3階と7階以上は若干建物の構造に違いがあるので同じ尺度で比較することは困難のようである。

- (3) 建物内の廊下側に取り付けてあるドア止め金具の腐食は各階とも殆ど観察されない。これは温度、湿度等の影響を直接受ける外気と、空調が働いて、除湿される建物内との違いであると考えられる。
- (4) 腐食性の強い揮散物質の発生源は5階か6階かのいずれかである。しかし、6階の非常階段側で化学薬品を使用している研究室がないことから、腐食発生源は5階化学処理室から揮散していたものと考えざるを得ない。非常階段側のドア止め金具の酸による腐食（金属酸化物の白い析出物）の進行状態から孔食（pitting corrosion）の可能性もある。

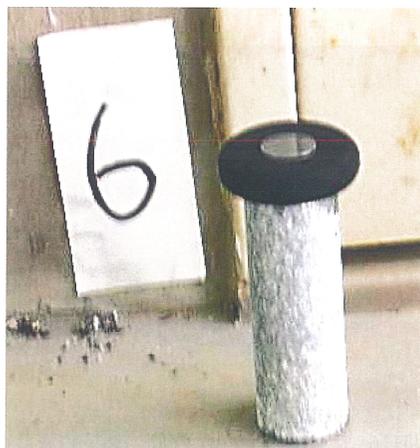
写真6．6階の非常階段のドア止め金具の腐食

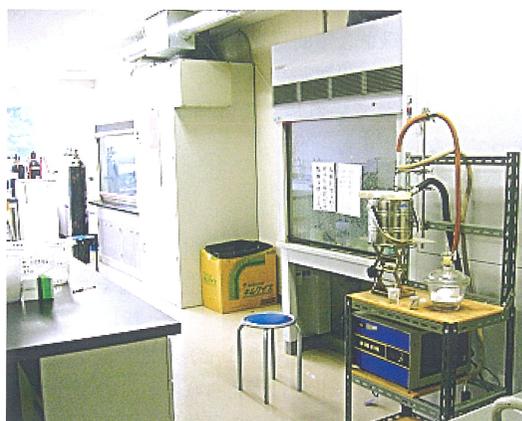
写真7は平成16年8月5日化学処理室の概観を撮影したものである。ドラフトチャンバーが2台外壁側に沿って設置してある。写真8、9はステンレス製の流し台を示す。ステンレス製は耐腐食性に優れ、衛生的であるという理由から多岐分野にわたって利用されている。しかし、流し台は強い酸により不動態被膜が破壊され、ステンレス成分の鉄錆が現われている。これらの腐食から、次の問題が考えられる。

写真7．化学処理室の概観

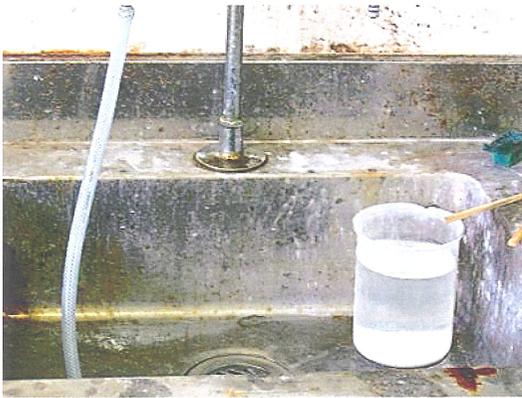
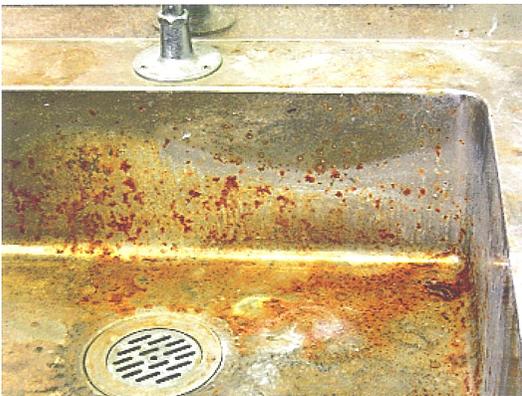
- ① ステンレス成分の鉄と同様にクロム（VI）溶解後、流し台のシンクから流出の可能性。
- ② 化学薬品自体および廃液から揮散する物質の壁を隔てた各研究室等への揮散。

写真8. 流し台の腐食

写真9. 流し台の腐食

放射線、化学設備等は労働基準監督署への届出、報告が法令で定められている。化学処理室で使用する局所排気装置は1年以内に1回、定期的に自主検査を行い、結果の記録を3年間保存する義務がある。また、①、②は基本的に化学薬品の取扱、使用前後の処理が適切に実施されていれば、このような腐食の発生には至っていないと考えられる。

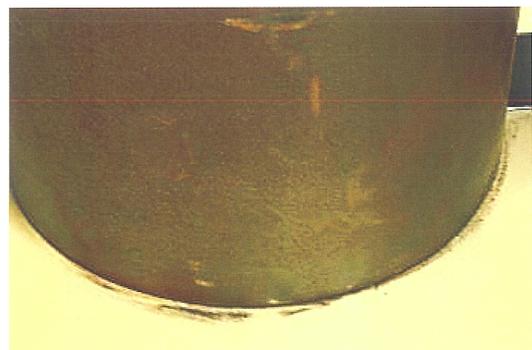
写真12. 鋼板から錆びの脱落
(H16. 7. 31～H16. 10. 28間の錆びの脱落)

の半円形)を準備した。写真10は平成16年7月31日銅板を耐水ペーパー(#1200)で研磨したものである。写真11は73日(平成16年10月12日)間に腐食した状態を撮影したものである。デジタルカメラでは明確な銅板表面の腐食状態の観察は困難な様である。しかし、写真12は89日(平成16年10月28日)間に錆が脱落した跡を撮影したものである。研究室・実験室内では、銅板からの錆の痕跡から分かる。いずれにしても、銅板が腐食するような環境の中で当該研究室の教職員および卒業研究生は1日の1/3以上も在室することになる。また、卒業研究生は毎年卒業して行くが、教職員はすでに3～4年以上も在室しているのである。

- 観察の結果、建設間もない建物に、いくつもの問題箇所が存在した。これらは、研究・教育を行う場として見過ごす事ができるものではない。よって以下の通り、若干の提案を行う。
- (1) 化学薬品を使用するか、使用しないかによって実験室、研究室、その他特殊な化学処理室等は耐震構造等と同様に耐水・耐酸の床構造、蒸発・揮発物質に対する特殊な壁構造の改造が必要である。このような教育環境になっていかなければ快適な職場環境の形成を推進する労働安全衛生法の目的に触れる可能性がある。これについては適切な対処が必要である。また、生物を取り扱う場合には、遺伝子組み換えを行う実験が多くなっていることから、遺伝子組み換え操作に起因する労働事故、災害に関する対応策の設定が急務のようである。
 - (2) 建物に使用される鉄骨材・コンクリートは腐食作用によって形状ならびに強度が損なわれる。その結果、錆・劣化として捉える事が出来る。人体は約60兆個の細胞から構成されているが、これらの細胞は極限られた環境でしか生存できない。このような環境の中で、多細胞を含む人体が化学的腐食を受けると体表の細胞の機能が損なわれていく可能性がある。また、呼吸器が冒されると、直後には症状が現われなくとも、数時間後に肺水腫となり致命的になる場合も発生する⁸⁾。
 - (3) キャンパス内は、教職員、学生、派遣職員および
