長野盆地における洪水ハザードマップと式内社・式外社立地データの妥当性 ー
主に令和元年台風19号水害と式内社長沼守田神社の例を中心にー

長野盆地における洪水ハザードマップと

式内社・式外社立地データの妥当性

—主に令和元年台風19号水害と式内社長沼守田神社の例を中心に—

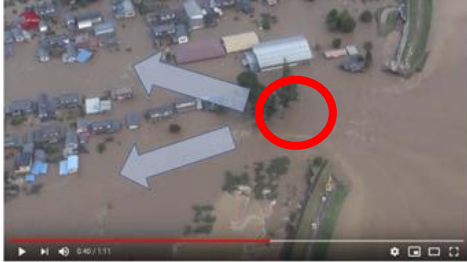
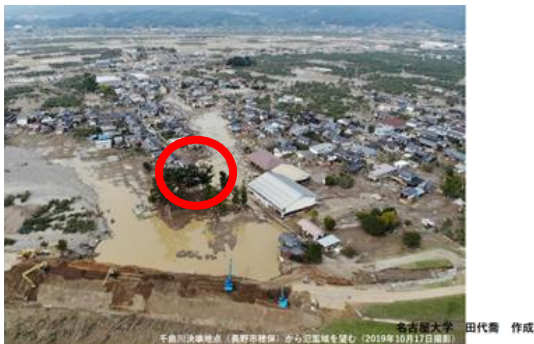
図1 穂保地区の千曲川決壊と復旧作業の様子
Fig.1 Chikumagawa River embankment collapsed and restoration work in Hoyasu district.

「令和元年台風第19号千曲川災害の概要」発表資料⁽¹⁾より抜粋し筆者加筆。写真(a)は、決壊時の動画を南側上空から撮影したものであるが、本来林に囲まれた中に社殿があるのだから、消えてしまっている。写真(b)は筋津語の復旧作業場面を東側上空から撮影したもので、丸印が、守田神社があった位置であるが、倒壊流失している。

その破堤した場所のすぐ横が守田神社の敷地であり、守田神社本殿は完全に跡形もなく破壊、流された（図1赤丸部分）。

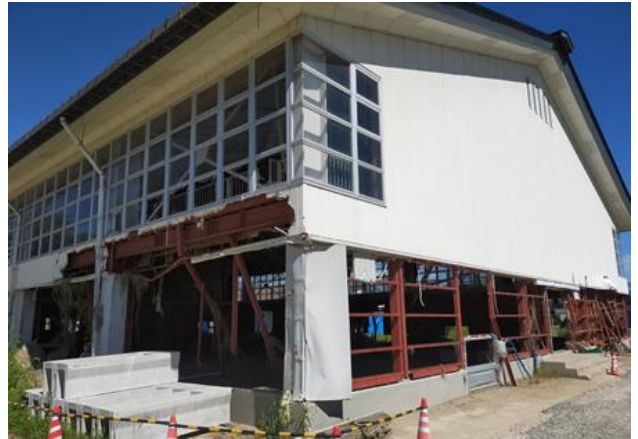
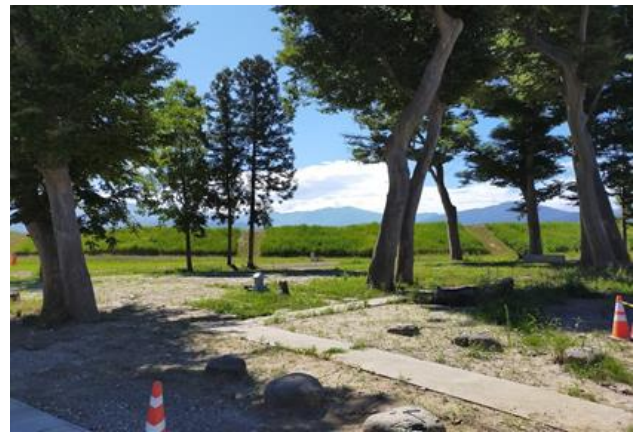
図2 穂保地区長沼体育館・守田神社の現況

写真(a)の長沼体育館の様子からどこまで水が上がってきたかがよくわかる。守田神社は写真(b)の中央に位置していたが、今は小さな祠が新たに設置されている。

筆者は2020年8月に現場を訪れたが、今もって神社は再建ならず遺された神社林の中に小さな祠が一つ設置されていたのみ、隣の体育館も1階が破壊されたままで、その被害のすさまじさを物語っていた。参道入り口には、「延喜式内守田神社」の石柱が残っており、『延喜式』に記載された古社であることを自任していたことをうかがわせる。（図2・3参照）

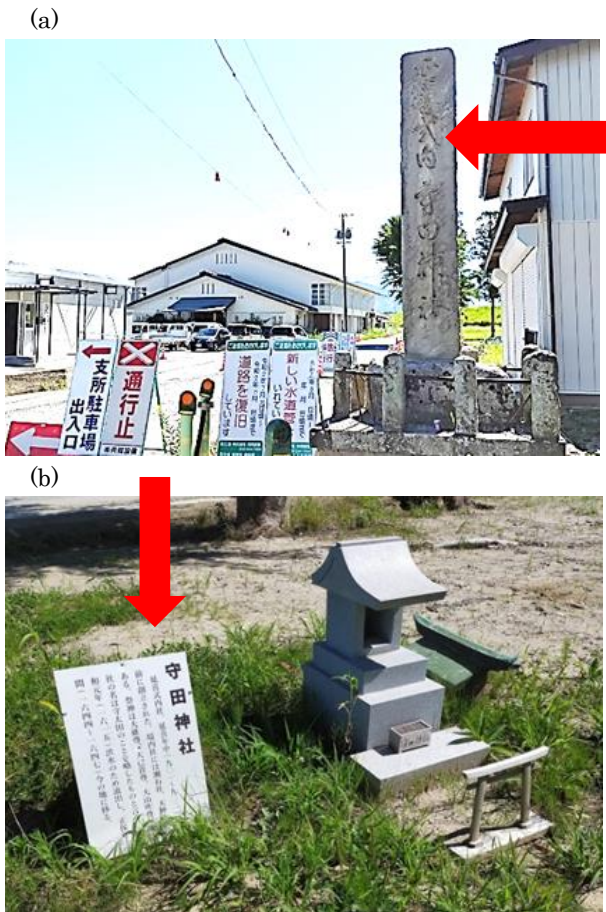
図3 式内社であることを主張する守田神社

Fig.3 Morita Shrine claims to be the “Shikinaisyaya”.

参道入り口にある石柱(写真 a)と祠横の看板(写真 b)とも、穂保地区の守田神社が式内社であることを主張している。

祠横につけられた説明板にも「延喜年中（901～922）より前に創立された」と説明がある。しかし、同時に「元和元年（1615）洪水のため流失し、正保年間（1644～1647）今の地に移る」とも記述されており、穂保地区が古くから洪水に悩まされた歴史をうかがわせている。

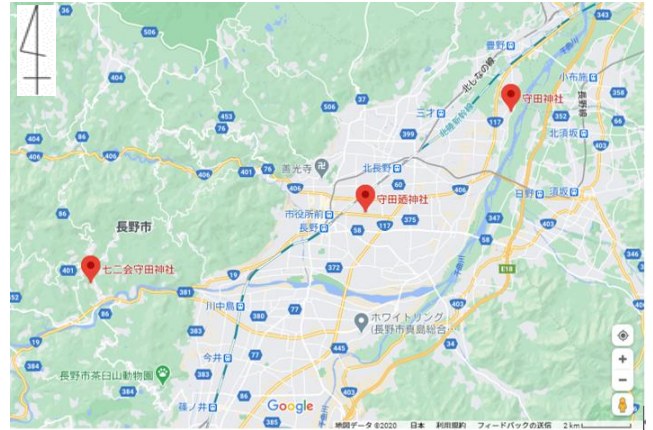
図5 式内社守田神社論社と千曲川の位置関係

Fig.5 Relationships of Morita Shrine and Chikumagawa River Location

守田神社は3社の「論社」(図5参照)があり⁽¹³⁾, それぞれの由緒を『式内社調査報告』⁽¹⁴⁾に尋ねると, 以下のようである。以下, 記載されている順に抜粋してまとめる。

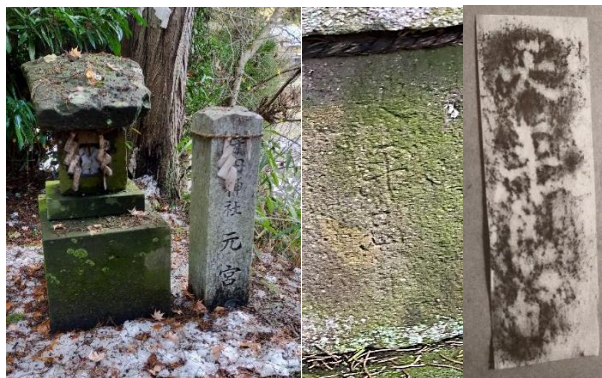
図6 七二会守田神社元宮の祠側面の「天平巳年」の刻字とその拓本

(拓本は『守田神社の歴史とおねりの記録』峯村司, 1996からの転写)

Fig. 6 The engraved character of "Tenpei Mi year" on the side of the shrine of Naniiai Morita Shrine Motomiya and its print.

- ① 守田神社の祭神である守達神が, 諏訪神社の建御名方命の子どもの一柱であり, 開拓神であること
- ② 元々の社地がもっと高いところにあり, 地すべりでとまった場所が元宮で, 元宮の位置の祠に天平元年の刻字があること。(図6参照)
- ③ 1601年頃には「守田神社」や「モリタ明神」と名乗つ

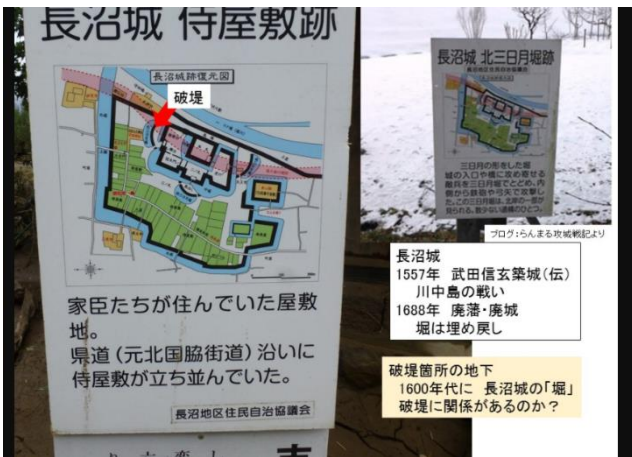
図8 堤防決壊場所と長沼城の堀の位置関係

長沼城の北三日月堀を埋め立てた場所の堤防が決壊したことがわかる。『2019年台風19号による長野県長野市における千曲川の破堤』⁽⁹⁾より抜粋

しかも、今回の堤防が決壊した場所は、元々長沼城の堀だった場所である疑いが濃く(図8参照)、決壊のメカニズムに何らかの影響を及ぼしたことが推測されている⁽⁹⁾。

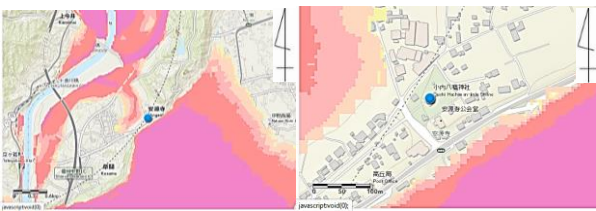
図 12 小内八幡神社と想定最大浸水域図
(注: 凡例は図 10 と同じ)

長丘丘陵上にあり, 神社の 300m 裏地に遺跡あり。隣接する安源寺境内から出土した注口形土器と壺型土器の 2 つが弥生式土器として一括して中野市文化財に指定されている。注口形土器は形や文様が伊勢湾沿岸地方の土器とよく似ており, 今から約 1,800 年前に中野と伊勢湾の人々が交流していたことがうかがえるという (24)。最大浸水した場合, 西の千曲川と東の低地に挟まれるため, 避難場所として最適な位置にあると考えられる。最大で境内の 50m 前まで浸水し, 付近の浸水深は 10~20m に達する。弥生時代からここに来れば, 大丈夫という認識があったかに思われる (図 12 参照)。

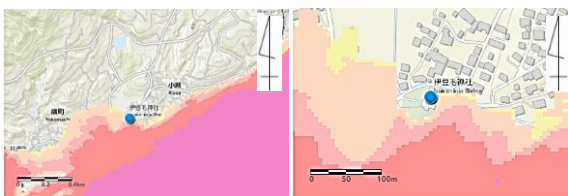
図 13 伊豆毛神社と想定最大浸水域図
(注: 凡例は図 10 と同じ)

元々は上伊豆毛に社地があったものが大永年間 (1521-28) に現地に移動してきている。当地にて縄文中期から後期にかけての遺跡と平安時代の土器, 中世の五輪塔が発見され大久保遺跡とされている (25)。境内から 300m の位置では, 10~20m の浸水域になり, 境内一部が 0.5~3m の浸水域が達しているが, 社殿の位置は浸水域から逃れている。社殿の標高が想定最大浸水レベルと同じであり, 最大浸水時の基準となった可能性がある (図 13 参照)。

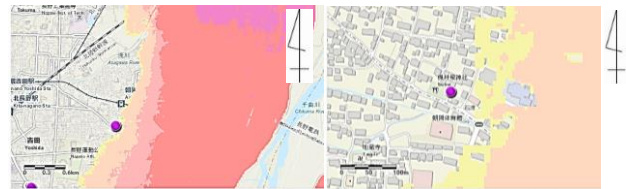
図 14 槻井泉神社と想定最大浸水域図
(注: 凡例は図 10 と同じ)

千曲川から 1.5 km 程離れており, むしろ支流の浅川の末端扇状地にあたる。最大浸水域からはわずか 50m ほどに立地する (図 14 参照)。
